التحليل الإحصائي والتقييم الهيكلي والوظيفي لعيوب الرصف الأسفلتي بمؤشر PCR لتحديد أولويات الصيانة: دراسة حالة طريق (أبي عيسى - مثلث السني بطول 15 كلم)  
Statistical Analysis and Structural-Functional Assessment of Flexible Pavement Distresses Using the PCR Index for Maintenance Prioritization: A Case Study of the Abi Isa – As-Suni Road (15 km)

اعتمدت الدراسة على مؤشر تقويم حالة الرصف (Pavement Condition Rating - PCR) كأداة كمية قياسية لتشخيص العيوب السطحية والهيكلية وذلك من خلال مسح ميداني شامل لثلاثة قطاعات رئيسية يغطي كل منها خمس كيلومترات تضمن حصر سبعة عشر نوعًا من العيوب وتحديد درجات شدتها ومدى انتشارها مع توثيق فوتوغرافي وتحليل هندسي لآلية الفشل وراء كل عيب.

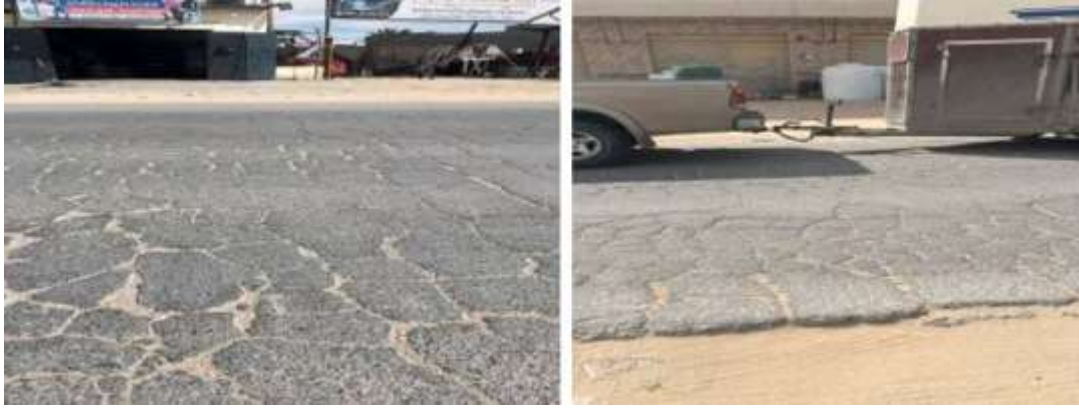
شكل رقم (1): انتشار التشققات التماسية وتفكك الحواف.

- الملاحظات الميدانية: لوحظ انتشار شبكة متداخلة من التشققات المضلعة الشبيهة بجلد التمساح على مساحة واسعة من المسار مصحوبة بانقلاع مكثف للحبيبات وتكوّن مجارٍ رملية عند الكتف.
- التحليل الهندسي: تعبّر التشققات التماسية (Fatigue/Alligator Cracking) عن فشل إنشائي هيكلي في طبقة الأسفلت ناتج عن إجهادات الشد الانحنائي (Tensile Strains) عند أسفل الطبقة الإسفلتية تحت تأثير التكرار العالي لمرور الأحمال المحورية الثقيلة. وقد ترافق هذا العيب مع تسرب المياه إلى طبقة الأساس والتربة التأسيسية مما أدى إلى فقدان الثبات والاستقرار الهيكلي للمقطع كما هو موضح في الشكل (1).

- البدء الفوري بأعمال التأهيل لكامل الطريق: ضمن خطة استثمار طارئة لتنفيذ أعمال الكشط والفرش بطبقة أسفلتيه هيكلية (Mill & Structural Overlay).
- تأهيل ورصف الأكتاف الجانبية: توسعة الأكتاف ورصفها بالأسفلت بعرض لا يقل عن 1.0 إلى 1.5 متر لحماية حواف الرصف وتوفير دعم جانبي كافٍ (Lateral Support).
- إنشاء نظام تصريف مياه أمطار: تصميم قنوات ومصارف مائية جانبية تضمن التخلص السريع من المياه ومنع تجمعها على سطح الرصف أو بجوار الكتف.
- إعادة النظر في نتائج اختبارات الأسفلت والأساس الجببي والتربة الطبيعية: لاتخاذ القرار الأنسب في تحديد نوعية الصيانة المثلى سواء اقتصر على كشط الطبقة الإسفلتية أو امتدت إلى كامل طبقات جسم الطريق.

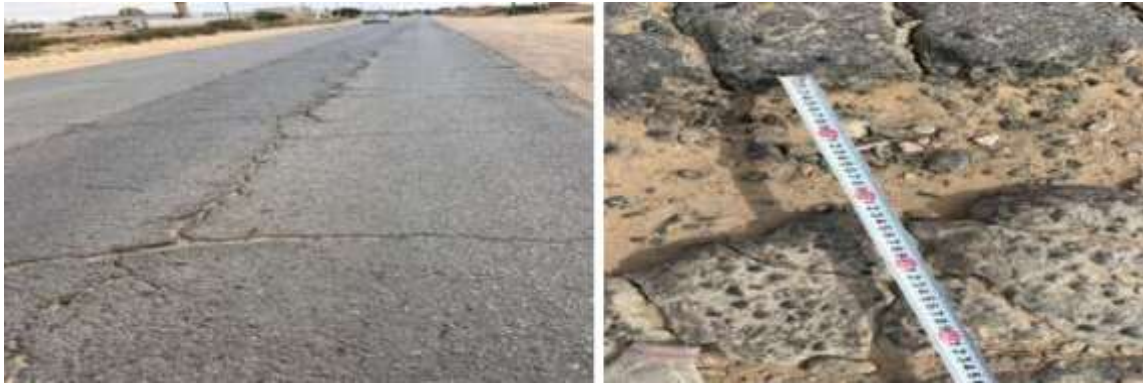
شكل رقم (2): انتشار التشققات الطولية والحفر.

- الملاحظات الميدانية: لوحظت شقوق طولية موازية لاتجاه الحركة المرورية متقاطعة مع شقوق عرضية بنمط متعشق إلى جانب حفر ملموسة القطر والعمق وسط الطريق.
- التحليل الهندسي: ترجع التشققات الطولية والعرضية إلى الانكماش الحراري للرصف الأسفلتي الناتج عن فروقات درجات الحرارة بين النهار والليل وإضافة إلى ضعف فواصل التنفيذ عند وصلات صب الأسفلت. ويؤدي تطور هذه الشقوق مع دخول الماء والأحمال المتكررة إلى اقتلاع أجزاء من الرصف وتكوّن الحفر انظر الشكل (2).

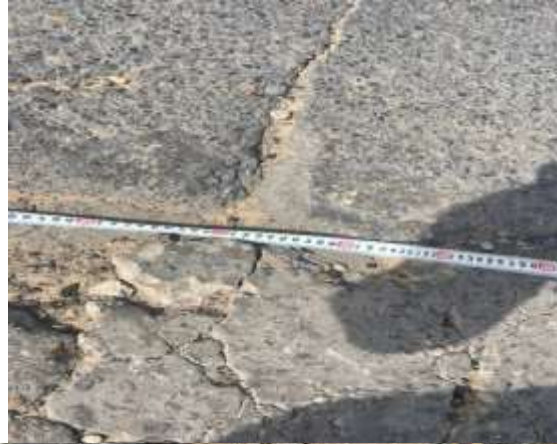
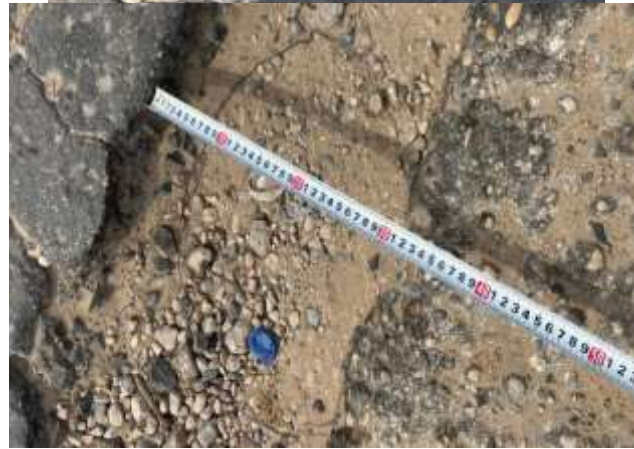
شكل رقم (3): توضيح تآكل السطح وقياس كتل التشققات.

- الملاحظات الميدانية: أظهر القياس الميداني المتري أن مساحة كتل التشققات تتراوح بين 10 و 50 سم وهو ما يؤكد تصنيف الشدة عند المستوى العالي (High Severity) وفق معايير ASTM D6433 (الجمعية الأمريكية للفحص والمواد 2020).
- التحليل الهندسي: كلما صغرت أبعاد كتل التشققات التماسية دلّ ذلك على تدهور بالغ في طبقة الرصف وتلاشي تدريجي لقدرتها على توزيع الأحمال بحيث تصبح الترفيعات السطحية البسيطة غير مجدية تقنيًا دون كشط وترميم إنشائي للطبقة. وتتسق هذه القراءة مع معايير التصنيف الخاصة بتحديد درجات شدة التشققات التماسية استنادًا إلى أبعاد الكتل المتكونة (الجمعية الأمريكية للفحص والمواد 2020).

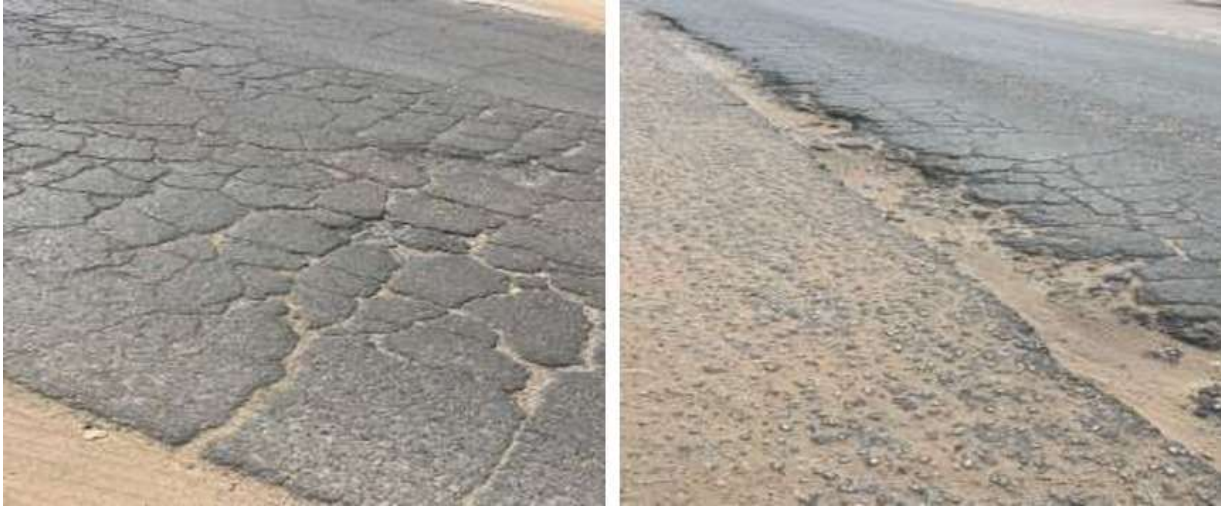
شكل رقم (4): ضعف الأكتاف وانقلاع حواف الرصف.

- الملاحظات الميدانية: لوحظ انهيار جانبي تام لحافة الطريق الأسفلتي المتاخمة للكتف الترابي مع تآكل في الحافة بعمق يزيد عن 5 سم.

- التحليل الهندسي: ينتج هذا العيب عن غياب الدعم الجانبي الكافي للكتف (Lack of Lateral Support) وتسرب مياه الأمطار والسيول لعدم وجود قنوات تصريف مناسبة مما أدى إلى تكسر الحواف تحت تأثير عجالات المركبات الثقيلة أثناء خروجها المؤقت عن حارة السير كما يبين الشكل 4
